Commune de Berrie
Forteresse de Berrye (Cl. M. H.)

Phase 1 : Travaux de première urgence

AVP01
Notice Descriptive

29 novembre 2021

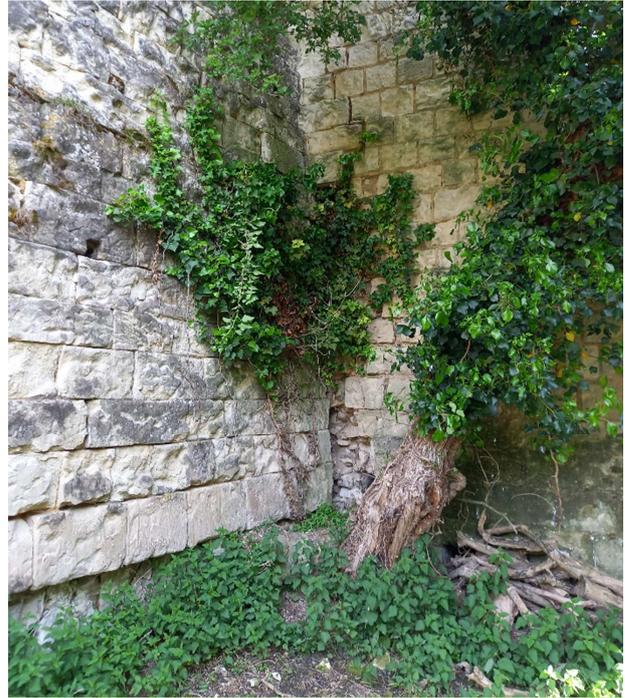
fosse. En conséquence, un flux hydrique important remonte dans ces maçonneries par capillarité et forme une large zone pulvérulente, qui s'arrête au niveau altimétrique de la basse-cour (les flux de capillarité se mélangent alors aux flux issus des terres de remblais). D'autre part, l'absence totale d'un système de mise à distance des eaux de ruissellement, couplé au fruit naturel de l'enceinte génèrent une mise en eau des portions hautes du mur dont les joints se creusent, et qui se couvre d'épaufrures. Enfin, le manque d'entretien de ces espaces a provoqué l'apparition d'intrusions végétales qui agressent les parements de pierre de taille.

Section 4, Dégradation et intrusions végétales

La stabilité de l'ouvrage étant en jeu, il convient d'intervenir urgemment. Nous proposons le remplacement des parements trop dégradés, la purge des végétation intrusives, et le traitement des problématiques de ruissellement par la création d'une couche sacrificielle, à déversement vers le chemin de ronde.

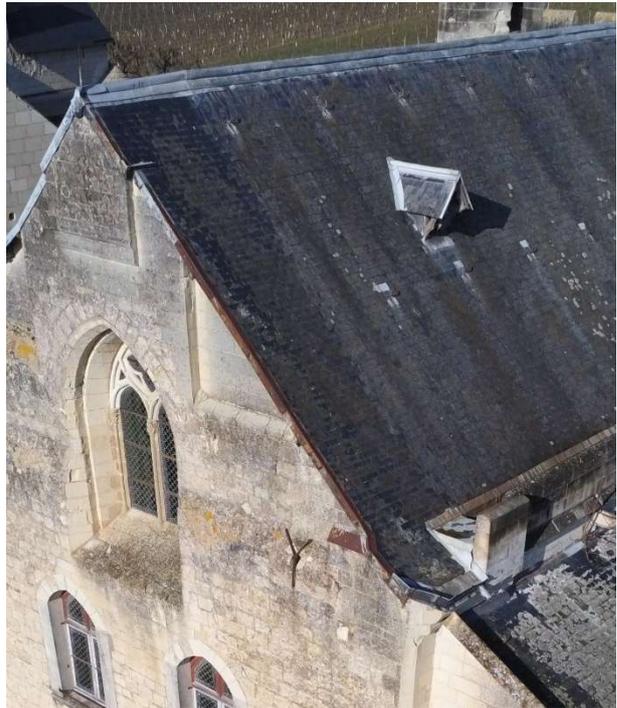
Les couvertures de l'Aula portent les stigmates de l'arasement prématuré du pignon fortifié au Sud. C'est pourquoi on observe la désorganisation des ardoises en rampant Est, la dégradation du faîtage au droit du démarrage des anciennes maçonneries, ou encore l'encrassement des zingueries formant la rive Sud du Pignon.

Jonction vétuste au droit de l'ancien pignon fortifié

Nous suggérons de traiter cette pathologie rapidement pour se prémunir de tout risque d'infiltration dans la salle de l'Aula. Nous proposons la restitution stricto sensu du pignon maçonné, y compris de ses échauguettes.

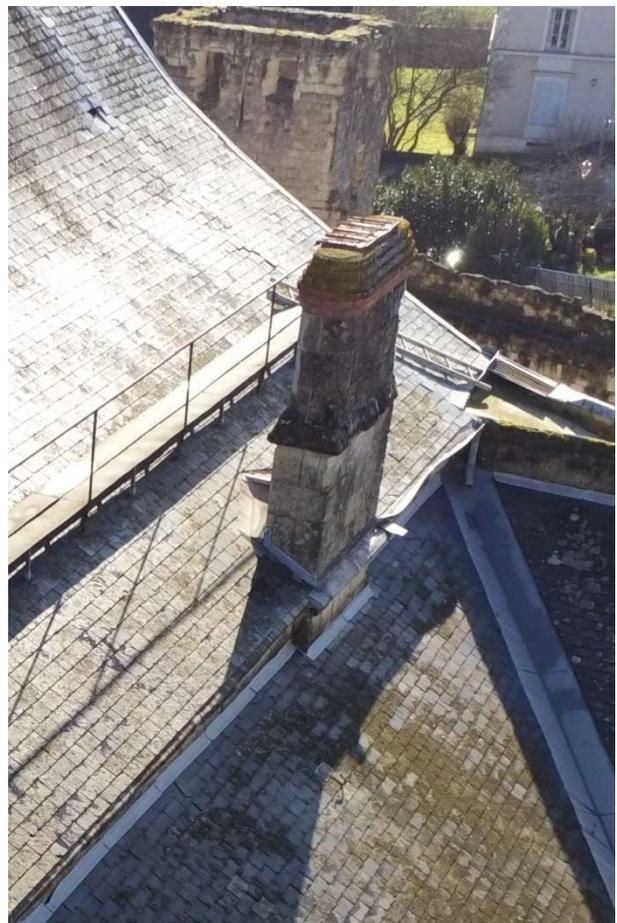
La configuration et les pentes des couvertures, au niveau de la cheminée de la salle des tableaux, exposent dangereusement les parements de la souche, dont le tuffeau, tendre, est humidifié lors des fortes pluies. En conséquence, les douelles dégradées de la souche mettent en cause la stabilité générale de l'ouvrage, et menacent de mener à des infiltrations par ruissellement le long de la souche.

Souche de cheminée de la salle des tableaux

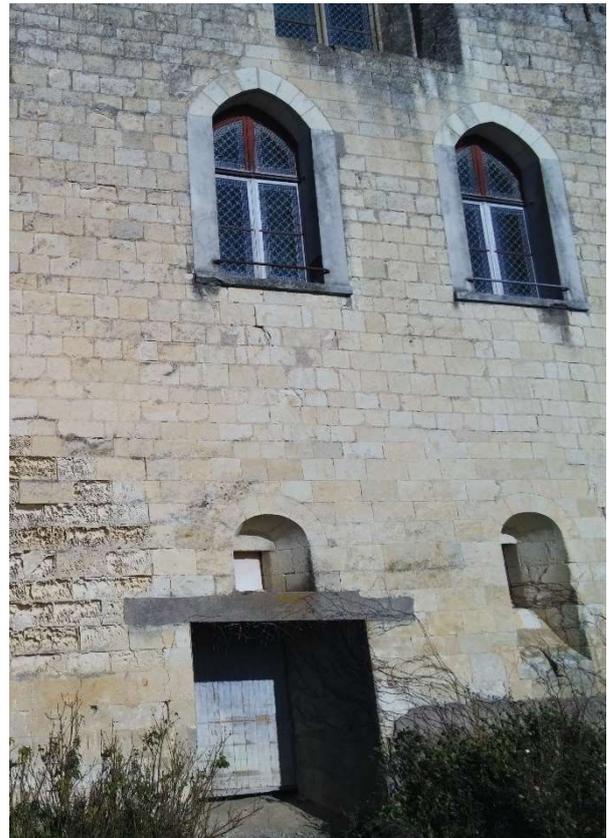
Enduits et joints ciments en façade Sud

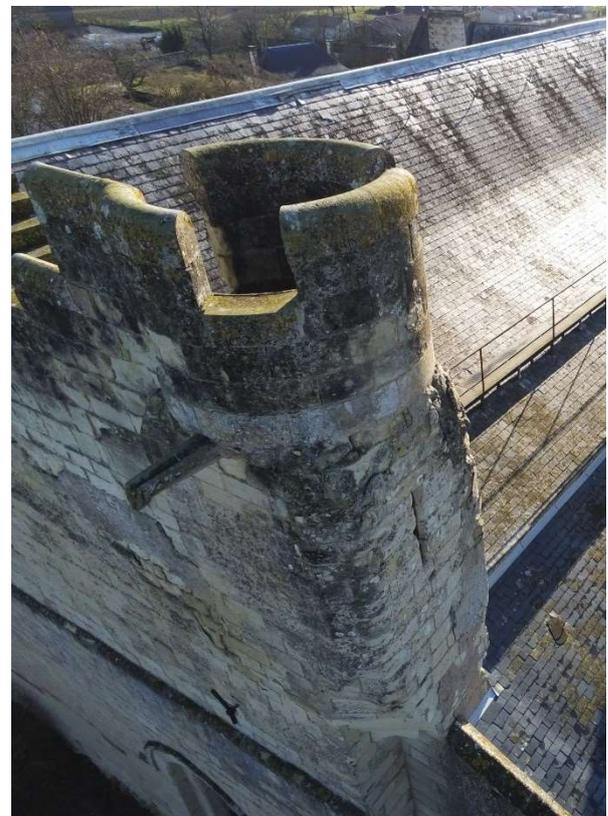
Le vieillissement naturel des parements de la façade Nord, catalysé par l'absence de système de rejaillissement des eaux de ruissellement, et le manque d'entretien des jointements ont provoqués la dégradation marquée des parements de pierre de taille. L'échauguette Nord-Ouest, alors mal reprise a débuté un lent mouvement de déversement.

Echauguette Nord-Ouest

Compte tenu de l'avancement de la pathologie, il convient de traiter cette pathologie rapidement, nous proposons le remplacement en recherche des parements trop dégradés, et le rejointement globale de la façade Nord.

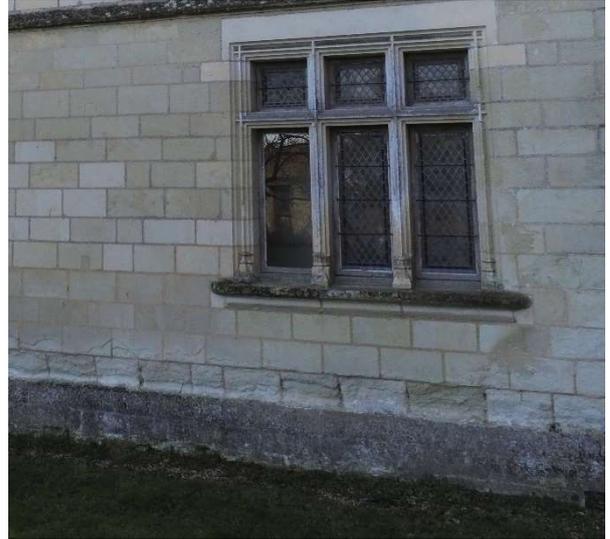
L'absence d'un système de drainage efficace pour les eaux de la cour haute, couplé à la constitution des remblais dans la portion Ouest de cette dernière ont conduit à l'accroissement des flux d'humidité. Cela donne lieu, en hyperstructure, à des problématiques de pulvérulence à l'assise de raccordement des soubassements, et, en infrastructure, au desjoints globale des parements (couplé, dans les cas les plus extrêmes, à l'apparition de mousses vertes).

Retour en raccordement à l'aile XIX

Nous suggérons de traiter cette problématique rapidement, et nous proposons, outre le remplacement des blocs instables dans une pierre semi dure à la porosité intermédiaire, l'installation d'un drain périphérique dans la haute cour. Les parements de l'infrastructure seront eux purgés, et rejointoyés au mortier de chaux. Les zones d'algues seront à traiter avec un biocide et au vaporetto.

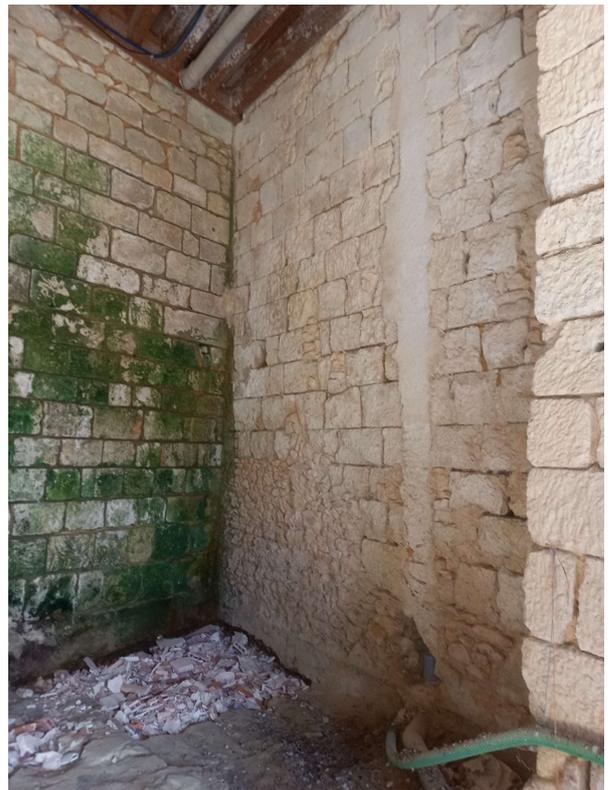
Mousses vertes en RdC bas

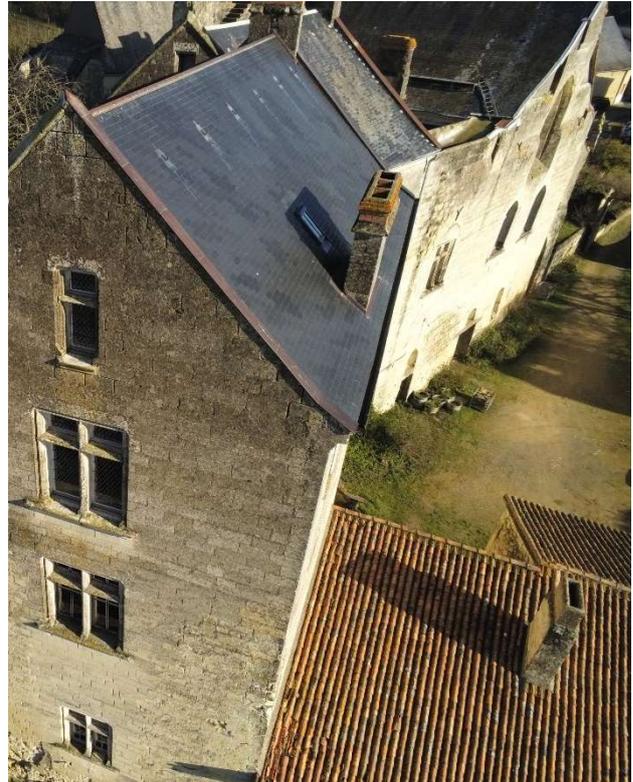
L'absence de besace au niveau de la souche de cheminée de l'aile XIXe, conjuguée à son positionnement en barrage par rapport à la pente de la toiture engendre un stress plus important sur les ouvrages d'étanchéité. Le moindre encrassement du dispositif conduirait à l'apparition d'infiltrations, et les maçonneries de la souche semblent déjà atteintes.

Vue sur la souche, sans besace

Nous suggérons une intervention rapide sans attendre l'apparition de l'infiltration. Nous proposons la réfection de l'étanchéité, avec création d'une besace en plomb.

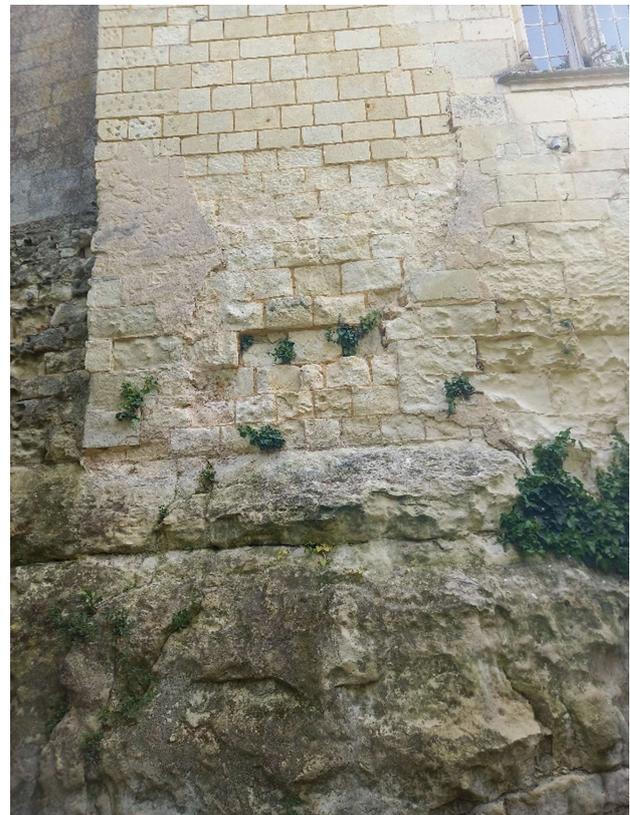
Le manque d'entretien évident dont a souffert le fondement de la façade Ouest de l'Aile XIXe a conduit à la dégradation accrue des parements. La section semble aussi particulièrement soumise aux vents au regard de l'alvéolisation des pierres de tuffeaux.

Vue sur le pied de la façade Ouest (Aile XIXe)

Nous suggérons de traiter cette pathologie rapidement, au risque de voir les fissurations de la façade Sud de l'aile XIXe s'accroître. Nous proposons, après la purge méticuleuse des la végétation intrusive, le remplacement complet des assises basses de la section, et leur raccordement à un socle rocheux sain.

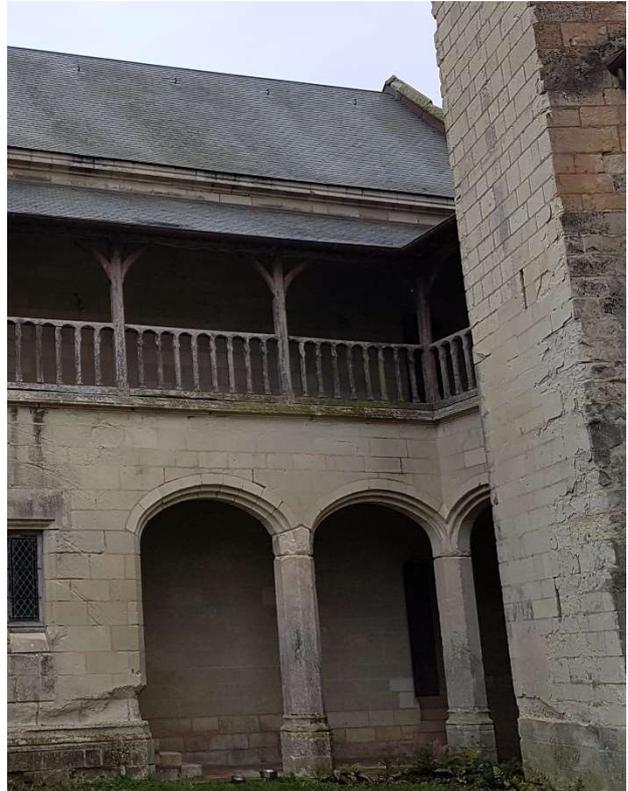
L'absence d'un système de drainage efficace pour les eaux de la cour haute, couplé à la constitution des remblais dans la portion Ouest de cette dernière ont conduit à l'accroissement des flux d'humidité. Cela donne lieu, en hyperstructure, à des problématiques de pulvérulence à l'assise de raccordement des soubassements.

Vue sur l'assise de raccordement délitée en façade

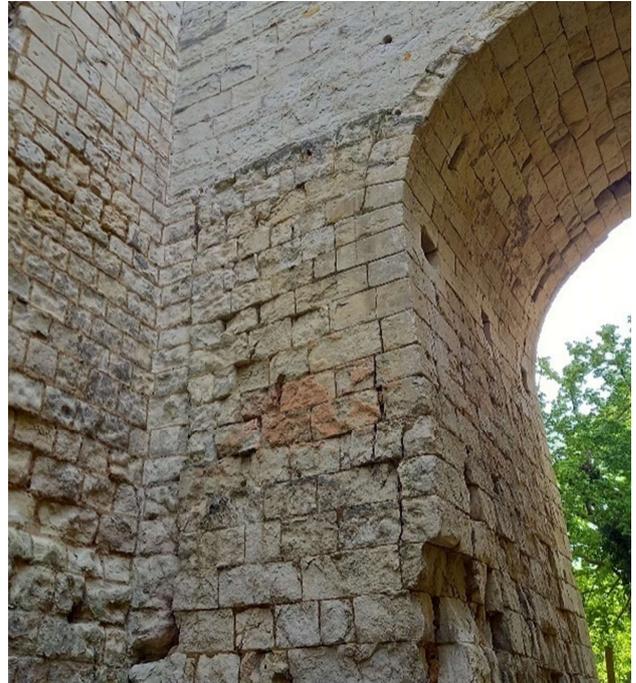
La position en barrage du pont Ouest (comme pour le pont Est par ailleurs), l'expose d'avantage aux dégradations climatiques, notamment par l'opposition aux vents. En effet, les turbulences occasionnées entraînent l'apparition et la disparition ininterrompue de petites dépressions et surpressions qui décuplent l'évaporation de surface et donc les effets de migration des sels. En conséquence, les parements du pont sont particulièrement dégradés, notamment au droit du passage du vent. Cette différence de vieillissement des pierres conduit à un décollement des parements extérieurs desquamés et épauffrés qui risquent aujourd'hui la mise en jeu.

Dégradation des parements du pont Ouest

Nous conseillons un traitement immédiat de la pathologie, au risque de voir chuter les plus dégradés des claveaux.

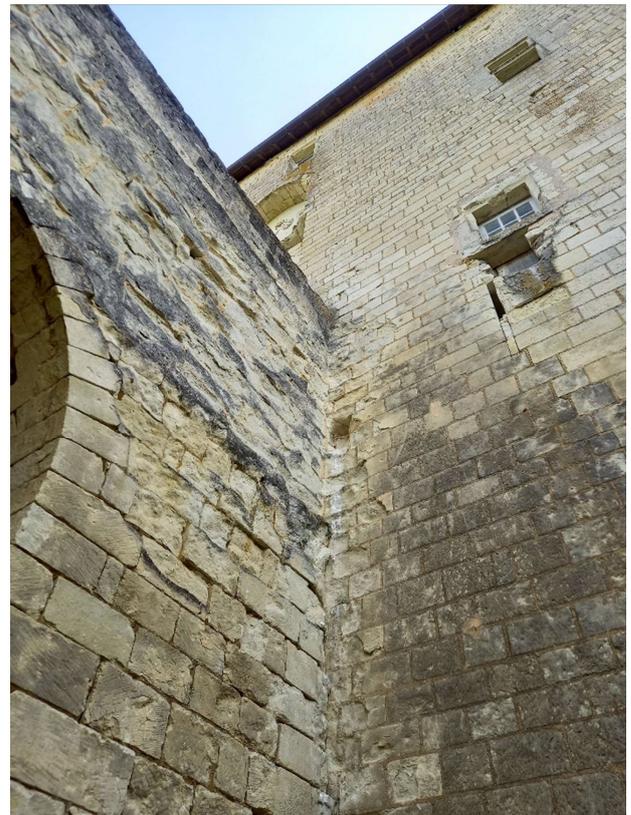
Les terres amassées dans le fond du fossé, couplées à l'interruption des descentes qui inondent le parement de toute la surface de la couverture du Castel à la moindre pluie, contribuent à la dégradation accélérée des parements inférieurs.

Dégradation des parements Sud du pont Ouest

Nous suggérons le prolongement des descentes d'eau pluviales, et le remplacement des parements trop dégradés, malheureusement, l'amélioration du système de drainage est difficile à envisager.
