Commune de Berrie
Forteresse de Berrye (Cl. M. H.)

Phase 1 : Travaux de première urgence

AVP01
Notice Descriptive

29 novembre 2021

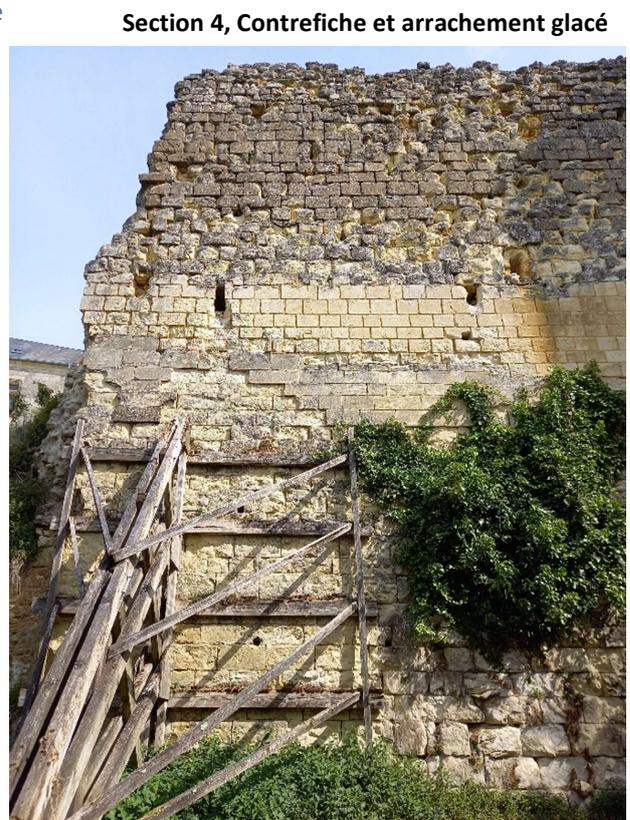
La section 4 du mur d'enceinte : Grande section du mur, cette portion comprend la tour carrée, et une partie des vestiges de la grande tour ronde effondrée. Dans cette section, les maçonneries descendent jusqu'au fond de fosse et sont en pierre de taille de tuffeau. La présence d'une poterne (évoquée précédemment) est aussi à noter, comme celle d'une baie XIIe partiellement arasée entre la tour carrée et la grande tour d'angle circulaire. Cette section est particulièrement haute (jusqu'à 14m).

L'état de dégradation des pierres formant l'encorbellement du chemin de ronde en façade Nord de la section 4 de l'enceinte, comme celui des corniches de la tour carré conduit à une défaillance dans la mise à distance des eaux de pluies qui goutent et ruissellent sur les parements inférieurs. En conséquence, la dégradation de ces parements est extrêmement accrue dans le premier mètre immédiatement en dessous du dispositif en cause.

Nous suggérons de traiter la pathologie au plus vite, et nous proposons de mettre en place une couche sacrificielle, avec ourlet en plomb saillant de manière à mettre à distance des eaux de pluie. Les parements dégradés devront être restaurés et rejointoyés.

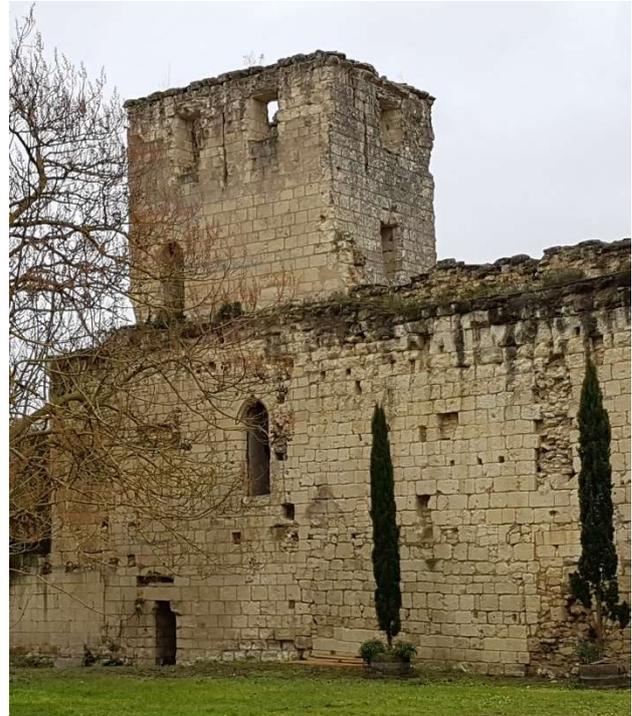
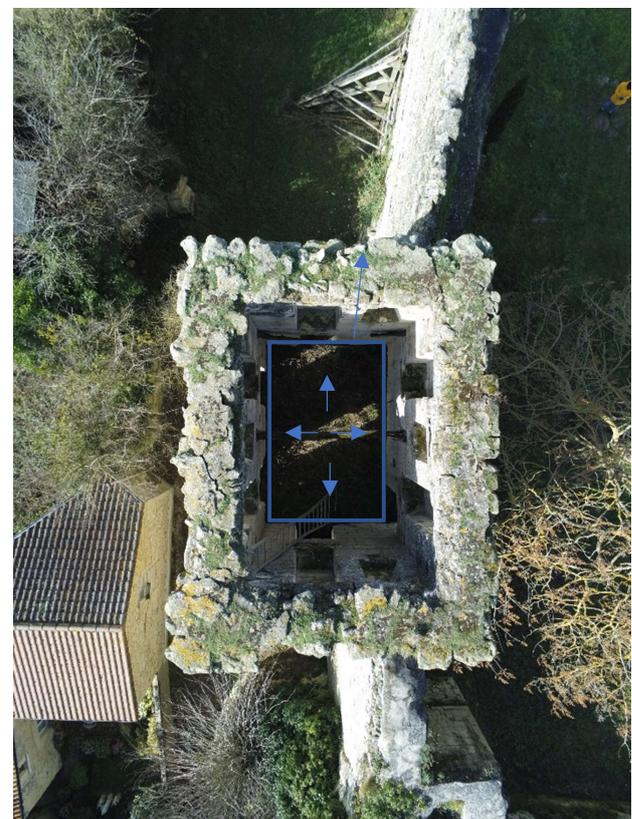
Section 4 : La section présente deux pathologies essentielles. Le prolongement des parements de pierre de taille jusqu'au sol conduit à leur mise en contact avec les terres remblayées du fond de

Vue depuis la basse cour

Vue du ciel avec schématisation des évacuations

fosse. En conséquence, un flux hydrique important remonte dans ces maçonneries par capillarité et forme une large zone pulvérulente, qui s'arrête au niveau altimétrique de la basse-cour (les flux de capillarité se mélangent alors aux flux issus des terres de remblais). D'autre part, l'absence totale d'un système de mise à distance des eaux de ruissellement, couplé au fruit naturel de l'enceinte génèrent une mise en eau des portions hautes du mur dont les joints se creusent, et qui se couvre d'épaufrures. Enfin, le manque d'entretien de ces espaces a provoqué l'apparition d'intrusions végétales qui agressent les parements de pierre de taille.

La stabilité de l'ouvrage étant en jeu, il convient d'intervenir urgemment. Nous proposons le remplacement des parements trop dégradés, la purge des végétation intrusives, et le traitement des problématiques de ruissellement par la création d'une couche sacrificielle, à déversement vers le chemin de ronde.

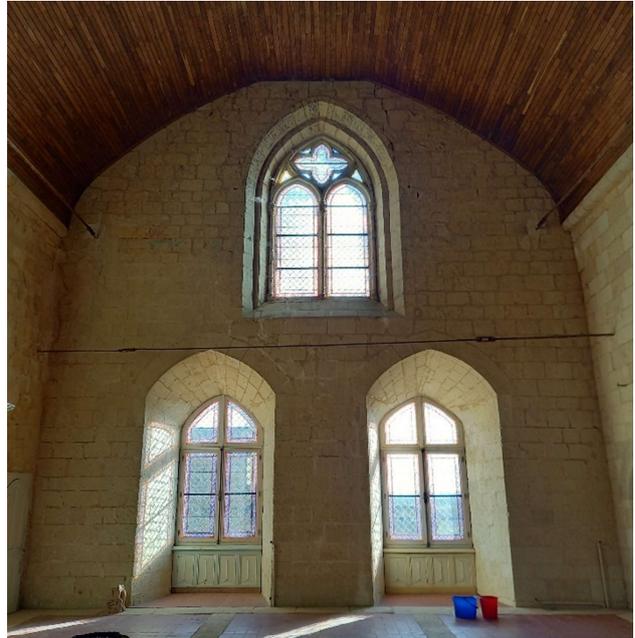
L'Aula du Logis

Les couvertures de l'Aula portent les stigmates de l'arasement prématuré du pignon fortifié au Sud. C'est pourquoi on observe la désorganisation des ardoises en rampant Est, la dégradation du faîtage au droit du démarrage des anciennes maçonneries, ou encore l'encrassement des zingueries formant la rive Sud du Pignon.

A l'autre extrémité, l'évacuation torturée des eaux de pluies, avec les nombreux effets de butées induits par les redans du pignon maçonné conduisent inévitablement à l'apparition d'infiltrations.

Nous suggérons de traiter cette pathologie rapidement pour se prémunir de tout risque d'infiltration dans la salle de l'Aula. Nous proposons la restitution stricto sensu du pignon maçonné, y compris de ses échauguettes.

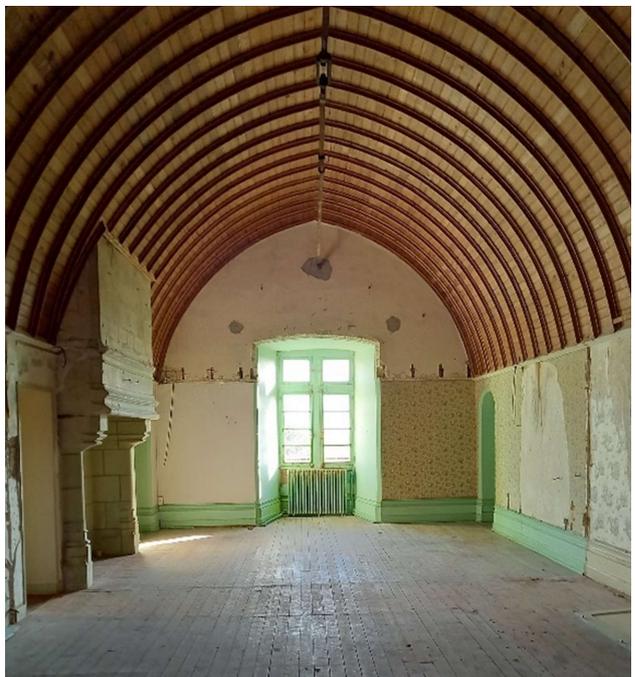
La salle des tableaux

La configuration et les pentes des couvertures, au niveau de la cheminée de la salle des tableaux, exposent dangereusement les parements de la souche, dont le tuffeau, tendre, est humidifié lors des fortes pluies. En conséquence, les douelles dégradées de la souche mettent en cause la stabilité générale de l'ouvrage, et menacent de mener à des infiltrations par ruissellement le long de la souche.

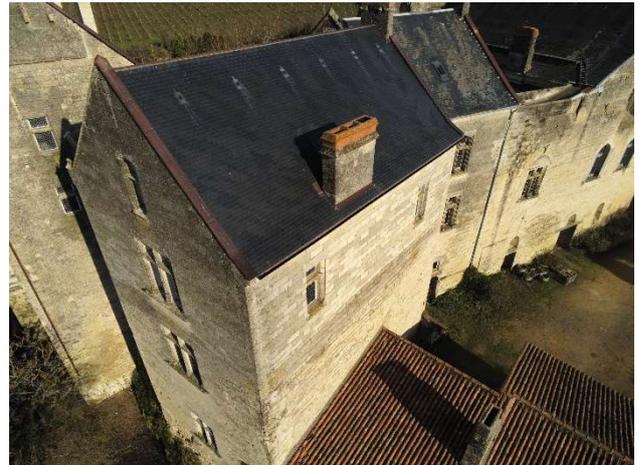
Vue depuis le Sud-Ouest

L'absence de besace au niveau de la souche de cheminée de l'aile XIXe, conjuguée à son positionnement en barrage par rapport à la pente de la toiture engendre un stress plus important sur les ouvrages d'étanchéité. Le moindre encrassement du dispositif conduirait à l'apparition d'infiltrations, et les maçonneries de la souche semblent déjà atteintes.

Nous suggérons une intervention rapide sans attendre l'apparition de l'infiltration. Nous proposons la réfection de l'étanchéité, avec création d'une besace en plomb.

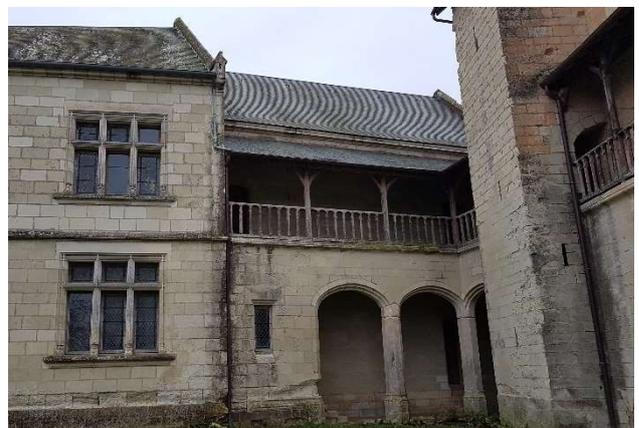
Vue sur l'arcade

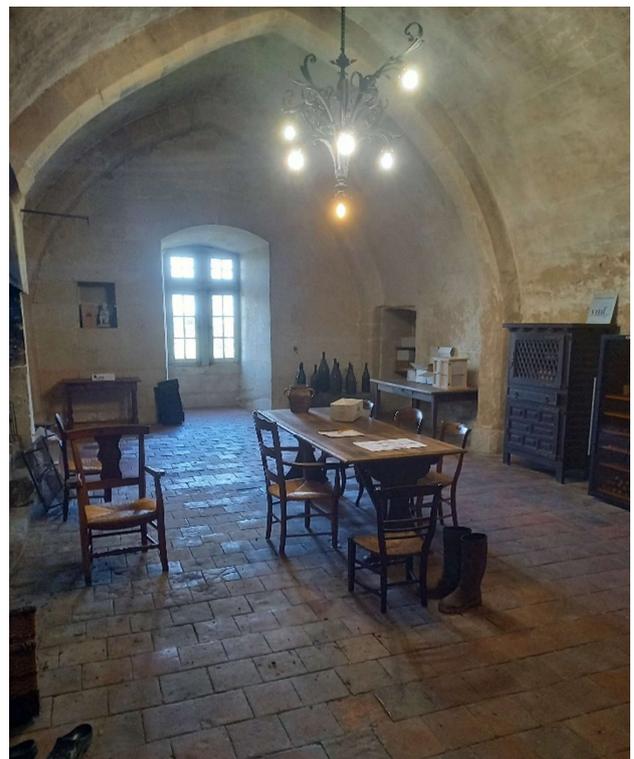
Vue de l'ancienne cuisine

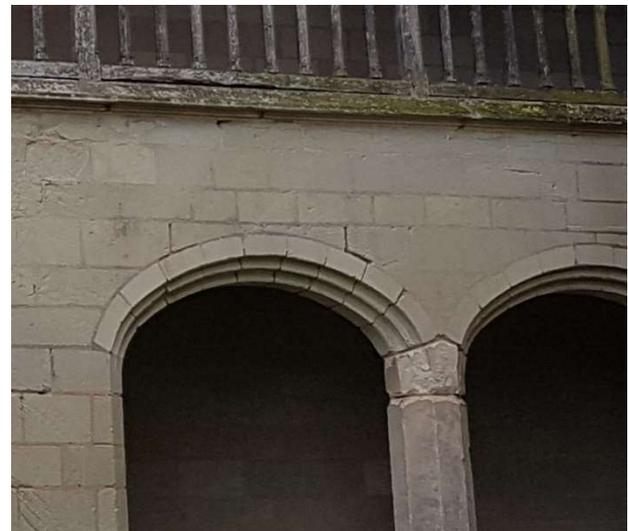
L'origine de la fissuration importante de l'arcade n°1 en façade Nord de l'aile XIXe n'est pas diagnosticable dans l'état. Nous avançons à ce propos plusieurs hypothèses : Un tassement de la pile qui se trouve bâtie sur des remblais à contrario du mur en retrait ? une trop grande rigidité dans les sols de la galerie haute cimentés (bien qu'ils ne présentent pas de marques de mouvements) ? Une trop grande friabilité des pierres d'appuis des arcades qui se délittent sous l'action des mouvements des claveaux ? Toutes ces hypothèses sont crédibles et nous ne disposons pas des données pour en écarter.

Zoom sur le chapiteau des arcades

Nous suggérons donc un traitement rapide de la pathologie, avec mise sous surveillance immédiate des fissures. Nous proposons le recalage de l'arc, le remplacement des pierres d'appuis dans une pierre offrant une meilleure résistance (en tenant compte des porosités relatives des claveaux environnants).

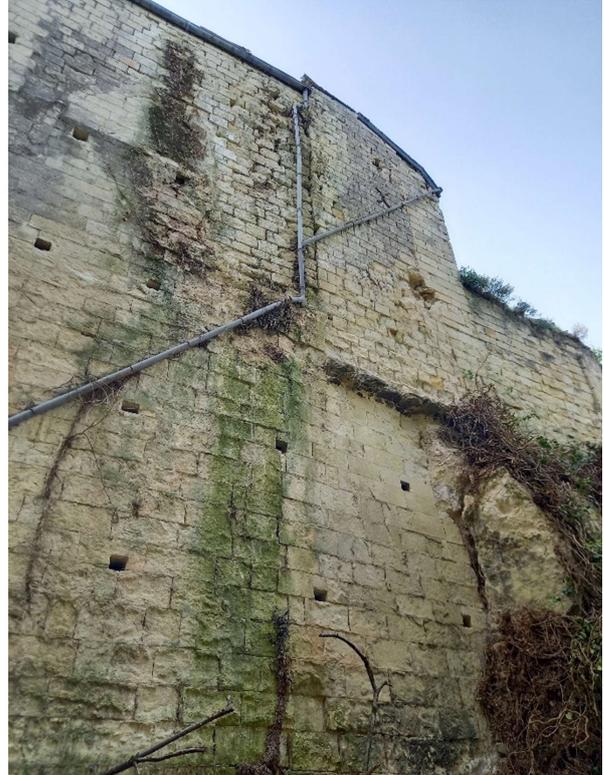
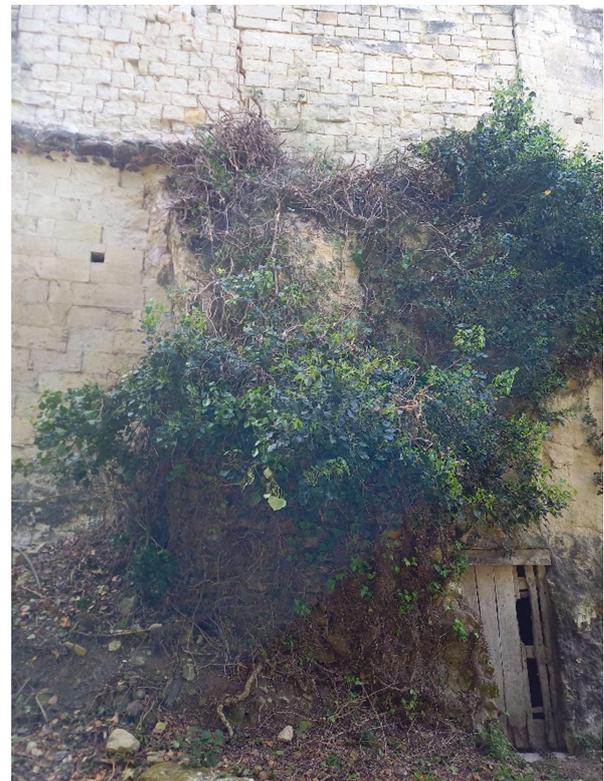
Section 7, Vue sur les vestiges de la tour

L'instabilité évidente de ce vestige représente une réelle menace pour la pérennité des ouvrages attenants. En effet, le basculement incontrôlé de ce bloc d'environ 5 à 7 tonnes, en heurtant les sols compacts des fossés, risquerait grandement de mettre en jeu d'autres sections de l'enceinte, par résonance. D'autant que la portion accolée de la haute cour est fortement creusée par de grandes salles souterraines, et que l'escarpe de la chapelle, maçonnée sur toute sa hauteur, compte un grand nombre de reprises dans l'appareillage, formant coups de sabres et autant de sources potentielles de dégradations.

Nous suggérons donc le traitement de cette situation par la suppression des parties désolidarisées des l'enrochement, à savoir le débitage de la roche en petits éléments et la confortation des parements au besoin. Le devoir de mémoire archéologique nous invitent à imaginer une solution conciliant stabilité structurelle et mise en valeur des vestiges conservés pour maintenir la lecture de l'ancienne tour disparue.

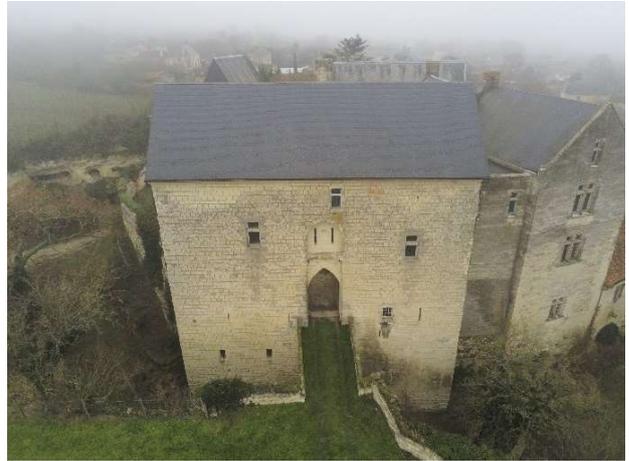
Vue de la façade Ouest

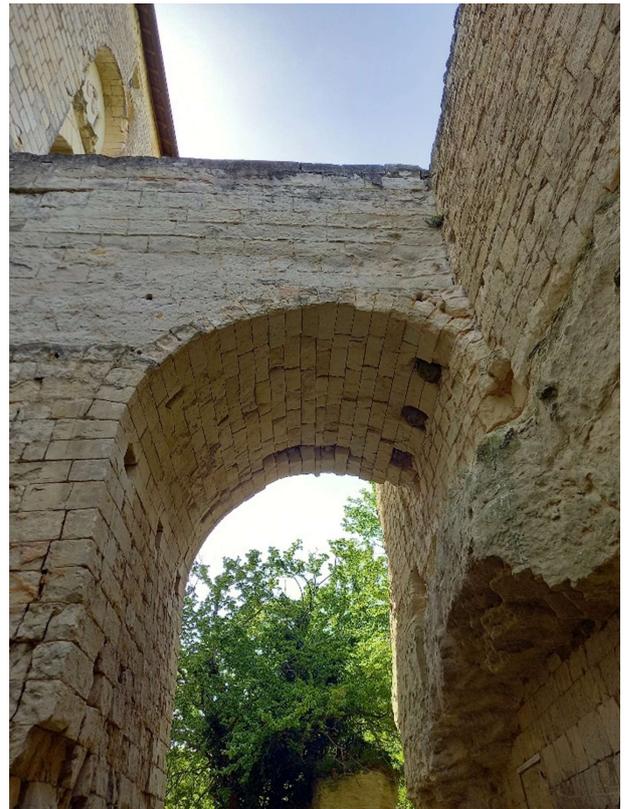
Vue de la façade Nord du pont Ouest

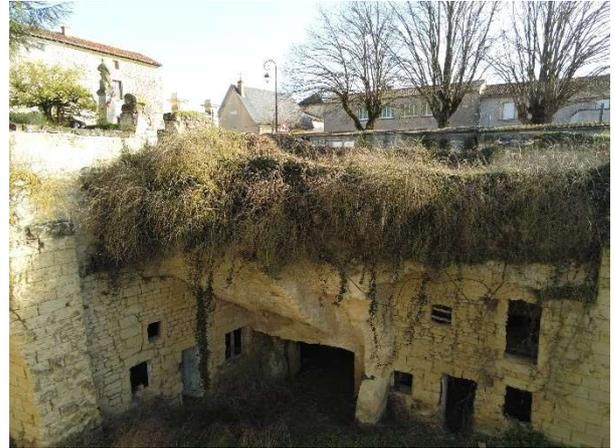
Vue des habitation troglodytiques à l'Est

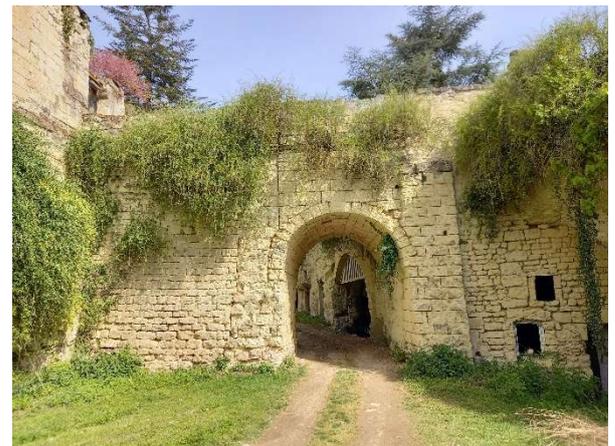
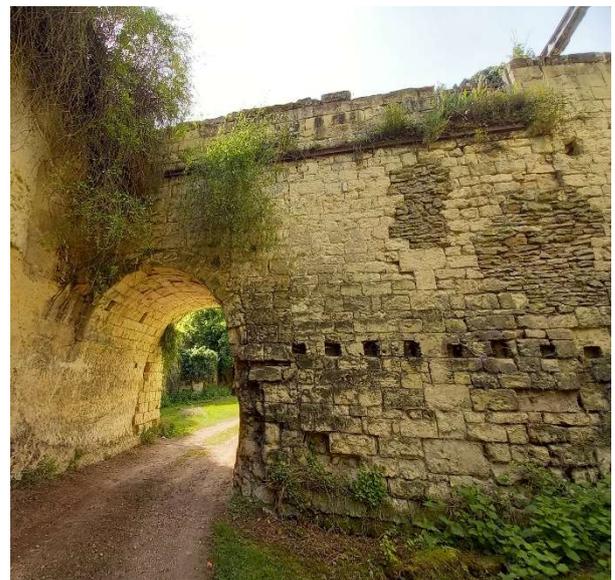
Section 7, Vues sur le pont Est et les troglodytes

- L'état du piédroit côté Nord, dont la vétusté évidente semble liée au passage d'engins sous l'arche. Cet état pourrait également trouver sa source dans les constructions évoquées dans la section précédente, dont le raccordement à cet endroit n'est pas connu.
- Les parapets, surtout pour ce qui est de leurs couronnements, présentent eux aussi des marques certaines de dégradations, notamment dans les sections remplacées à chant ou le risque de chute de pierre est réel.
- Enfin, on peut noter la présence des deux profilés métalliques qui bordent les parements Sud et Nord en haut du tablier juste sous le niveau du sol. Si leur fonction n'est pas claire

(dans la mesure où on n'observe pas de faux aplomb dans les maçonneries), il est possible qu'ils soient la marque d'un renforcement de la capacité portante du pont, mis en œuvre dans le passé agricole de la basse-cour pour permettre le passage d'engins lourds. La réalisation de sondages à ce niveau permettrait de diagnostiquer plus précisément.

Nous suggérons la restitution des portions dégradées du parapet, ainsi que le remplacement de son couronnement. Nous proposons également la réalisation d'une étude complémentaire de structure pour déterminer la capacité portante de l'ouvrage, et le renforcer, si nécessaire, pour répondre aux exigences du projet de restauration.
